การศึกษาปัญหาของการใช้พลังงานเพื่อนำไปสู่วิธีการกำหนดมาตรการอนุรักษ์พลังงาน
ของโรงงานอุตสาหกรรมบริษัท จี แอล แพค จำกัด แบบสัมฤทธิ์ผล

A Study Usage All Energy for bring about to measure Energy Conservation plan in GL Pak Co.,Ltd.

ศุภวดี เนตรโพธิ์แก้ว และ จรุงศักดิ์ จรุงเชิดชัยสกุล

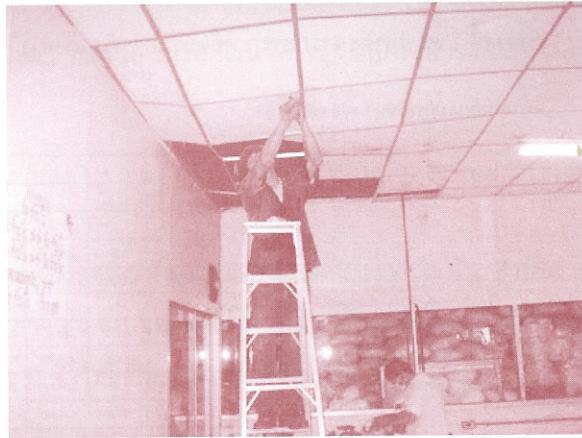
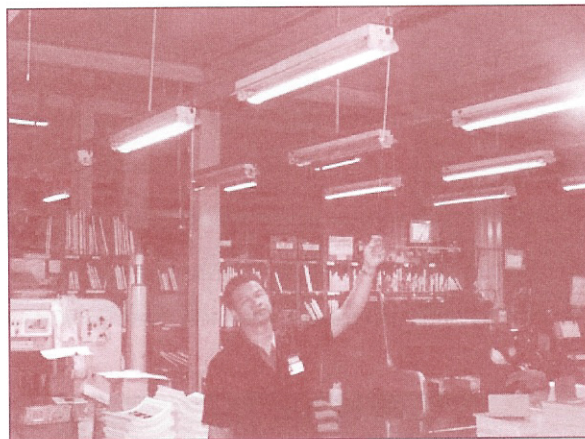
ทีมงานอนุรักษ์พลังงาน ได้ร่วมสำรวจ และตรวจวิเคราะห์ การใช้พลังงานสำหรับอุปกรณ์ต่างๆ เพื่อหาแนวทางการอนุรักษ์พลังงาน และวิเคราะห์ผลการประหยัดพลังงาน ดังรูป

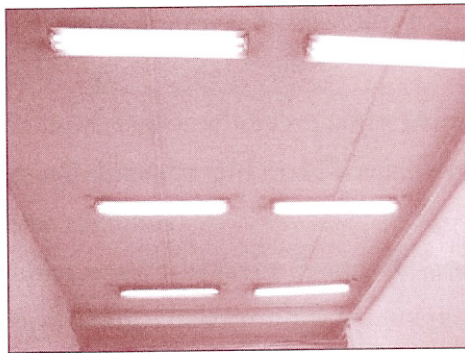
บริษัท จี แอล แฟ็ค จำกัด ประกอบกิจการผลิตขวดและบรรจุภัณฑ์พลาสติก ติดตั้งดวงโคมในห้องสำนักงานและบางส่วนของโรงงานที่เพดานสูงประมาณ 4 เมตร โดยใช้โคม 36 W x 2 จำนวน 24 โคม ในส่วนโรงงานจำนวน 6 โคม ทำงานวันละ 24 ชั่วโมง ในส่วนสำนักงานจำนวน 18 โคมทำงานวันละ 12 ชั่วโมง ปีละ 300 วัน ดังรูป

ความสว่างพื้นทำงานได้ตามมาตรฐานประมาณ 450 lux ดวงโคมอยู่สูงจากพื้นทำงานมาก จึงติดโคมชนิด 36 W x 2 ทำให้สิ้นเปลืองพลังงานไฟฟ้าโดยเปล่าประโยชน์

ติดตั้งขาดวงโคมไฟฟ้าให้ต่ำลงมามาก 1.50 เมตร แล้วปลดหลอดแต่ละดวงโคมออก 1 หลอด

เมื่อลดระดับดวงโคมจากที่ติดตั้งเพดานลงมา 1.50 เมตร พร้อมทั้งปลดหลอดออก ดวงโคมละ 1 หลอด เมื่อวัดความสว่างบนโต๊ะทำงานได้เฉลี่ย 512 lux ซึ่งอยู่ในเกณฑ์มาตรฐานและสว่างกว่าเดิมเล็กน้อยและลดพลังงานไฟฟ้าไปครึ่งหนึ่ง เสียเงินลงทุนค่าขาเหล็กและสายไฟฟ้า ประมาณ 1,800 บาท

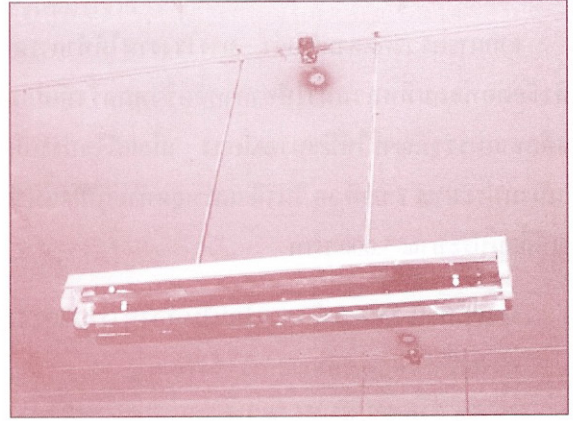
สภาพการใช้โคมไฟฟ้าแสงสว่างก่อน-หลัง การดำเนินการตามมาตรการ

เดิมที่ที่ห้องประกอบและห้องเป่าขวดนั้นมีการใช้หลอดไฟสวิตช์เดียวกัน ไม่สามารถแยกเปิด-ปิด ที่หลอดหรือที่เสียดูได้ เช่นห้องประกอบจะใช้หลอดไฟทั้งหมด 22 หลอด เปิดใช้งาน 10 ชั่วโมง/วัน สวิตช์ 1 ตัว ใช้ร่วมกัน 6 หลอด และที่ห้องเป่าขวดจะใช้หลอดไฟทั้งหมด 30 หลอด เปิดใช้งาน 10 ชั่วโมง/วัน สวิตช์ 1 ตัว ใช้ร่วมกัน 10 หลอด

1. ที่ห้องประกอบ มีสวิตช์ไฟ 1 ตัวใช้ร่วมกัน 6 หลอด
2. ที่ห้องเป่าขวด มีสวิตช์ไฟ 1 ตัวใช้ร่วมกัน 10 หลอด

1. ให้ทำการถอดหลอดไฟออกในจุดที่ใช้แสงสว่างน้อยหรือไม่ค่อยได้ใช้งาน ให้ถอดออกเหลือ โคมละ 1 หลอดและในจุดที่ใช้งานเป็นประจำให้คงเดิมไว้ คือโคมละ 2 หลอด
2. ที่ห้องเป่าขวดให้มีการทำโคมไฟตั้งโต๊ะในจุดที่ใช้งานมาก

1. มีแสงสว่างมากขึ้นในจุดที่ต้องการ
2. มีหลอดไฟในส่วนที่ถอดออกเหลือไว้ใช้งานในส่วนอื่น
3. ลดค่าใช้จ่ายในส่วนที่ต้องสั่งซื้อหลอดไฟในครั้งหน้า เพราะเรามีหลอดไฟสำรอง

เปลี่ยนจากสวิตช์ธรรมดาเป็นสวิตช์กระตุก เพื่อความสะดวกในการทำงานแต่ละจุด

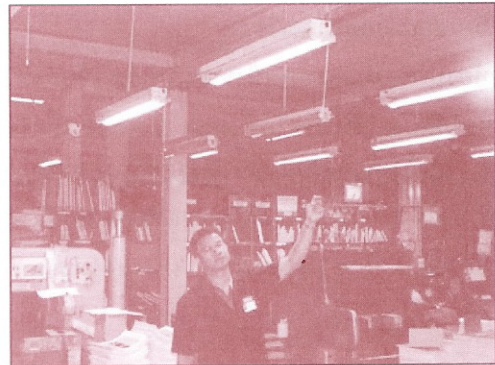
ก่อนหน้านี้ที่ห้อง QC มีหลอดไฟอยู่ 14 หลอด มีการเปิดใช้งาน 11 ชั่วโมง/วัน และสวิตช์ที่ใช้ในการเปิด-ปิด จะใช้สวิตช์ร่วมกัน 4 หลอด ซึ่งไม่สามารถแยกเปิด-ปิดทีละหลอดหรือทีละจุดได้ ส่วนในห้องซ่อมบำรุงนั้นมีการใช้หลอดไฟทั้งหมด 30 หลอด และมีการเปิดใช้งาน 3 ชั่วโมง/วัน สวิตช์ที่ใช้เปิด-ปิด 1 ตัว ใช้เปิดเปิดได้ 10 หลอดพร้อมกัน ดังรูป

1. ให้ทำการถอดหลอดไฟออกในส่วนที่ใช้งานน้อย ให้เหลือโคมละ 1 หลอดและในจุดที่ใช้งานเป็นประจำให้คงเดิมไว้คือโคมละ 2 หลอด

2. ถอดหลอดไฟหรือตัดกระแสจ่ายไฟออกในส่วนที่ไม่ได้ใช้งานเลขของห้องซ่อมบำรุง เพราะห้องซ่อมบำรุงเป็นห้องใหญ่ และส่วนที่ใช้งานเป็นประจำคือโต๊ะทำงาน ให้เหลือไว้โคมละ 1 หลอด

1. ได้แสงสว่างเพิ่มขึ้นเฉพาะจุดที่ต้องการใช้งาน
2. มีหลอดไฟในส่วนที่ถอดออกเหลือไว้ใช้งานในส่วนอื่น
3. ลดค่าใช้จ่ายในส่วนที่ต้องสั่งซื้อหลอดไฟในครั้งหน้า เพราะเรามีหลอดไฟสำรอง

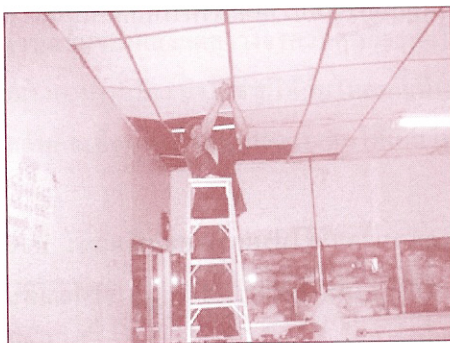
เดิม ที่ห้องแม่พิมพ์มีการใช้แอร์อยู่ 2 ตัว เปิดใช้งานวันละ 11 ชั่วโมง ซึ่งในห้องแม่พิมพ์นั้นจะมีช่องว่างที่เป็นรอยแตกของฝาผนัง เพราะอาคารบางจุดทรุดตัว ทำให้เวลาเปิดแอร์นั้นไม่ค่อยเย็นแอร์ทำงานหนักมากเกินไป สิ้นเปลืองกระแสไฟฟ้า

1. มีรอยแตกและรูรั่วภายในห้อง คอมเพรสเซอร์เครื่องปรับอากาศทำงาน 10 นาที หยุด 3 นาที
2. ประสิทธิภาพไม่สนิท

1. ให้ทำการอุดช่องรั่วไหลของปริมาณแอร์ที่เป็นรอยแตกรอบๆห้อง
2. จัดให้มีแผนบำรุงรักษาแอร์เป็นประจำสม่ำเสมอ
